การประยุกต์ซอฟต์แวร์ CAD ZONE กับการสอบสวนอุบัติเหตุซ้ำซ้อนกรณีศึกษา: จังหวัด นครศรีธรรมราช

Application of the CAD ZONE Software on Redundant Accident Investigation: A Case Study of Nakhon Si Thammarat Province

เอกลักษณ์ กาญจนเพ็ญ^{1*}, สุภาพ บุญเรือง¹, สุวัฒนา นิคม¹, วิศรุต ช่วยจันทร์¹ และปรเมษฐ หอมทวล¹

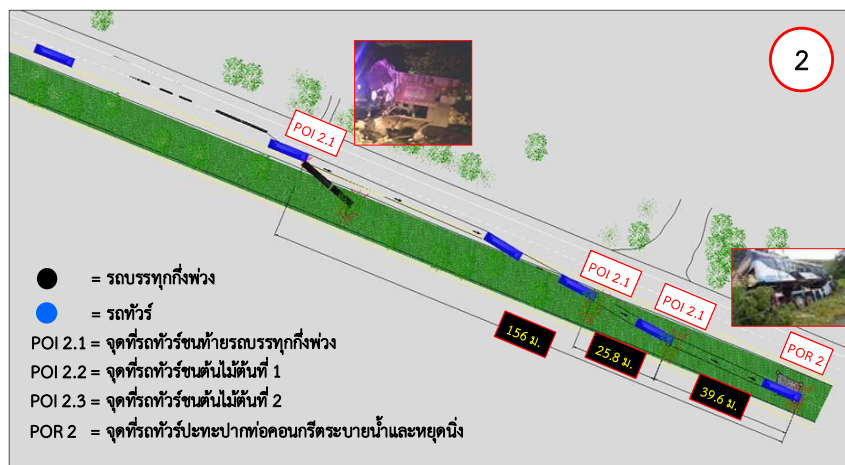
ภาพที่ 4 ผังลำดับการเกิดอุบัติเหตุ 2 รถทัวร์ชนท้ายรถบรรทุกกึ่งพ่วง

4. เมื่อเวลาผ่านไปประมาณ 30 นาที รถทัวร์โดยสาร ประจำทาง กรุงเทพฯ-ยะลา-เบตง ขับมาในเลนขวาด้วยความเร็ว ประกอบกับเป็นเวลากลางคืน ไม่มีแสงไฟบริเวณข้างทาง และมองไม่เห็นท้ายรถบรรทุกกึ่งพ่วงที่ยื่นออกมาริมถนนประมาณ 1 เมตร ทำให้รถทัวร์โดยสารชนท้ายรถบรรทุกกึ่งพ่วง เป็นเหตุให้ผู้ขับขี่รถทัวร์และผู้ขับขี่รถทัวร์กะแรกเสียชีวิตทันทีขณะเกิดการชน

5. จากการตรวจสอบเมื่อผู้ขับขี่เสียชีวิตขณะเกิดเหตุทำให้ไม่มีการห้ามล้อรถทัวร์ รถจึงเสียหลักลงร่อนน้ำกลางถนน เฉี่ยวชนต้นไม้และหยุดที่ปากท่อคอนกรีตระบายน้ำ จากอุบัติเหตุที่เกิดขึ้นเป็นเหตุให้มีผู้เสียชีวิตทั้งหมด 2 คน บาดเจ็บสาหัส 4 คน และบาดเจ็บเล็กน้อย 17 คน ดังแสดงในตารางที่ 1

ข้อค้นพบหลังการลงพื้นที่พบว่า 1. บริเวณท้ายรถบรรทุกกึ่งพ่วงหลังเกิดอุบัติเหตุส่งผลให้ไฟท้ายรถดับดังแสดงในภาพที่ 4 (จากภาพถ่ายของพนักงานสอบสวนสถานีตำรวจภูธรอำเภอจุฬาภรณ์) 2. อุบัติเหตุรถทัวร์ชนท้ายรถบรรทุกกึ่งพ่วงเป็นอุบัติเหตุซ้ำซ้อน เนื่องจากระบบการจัดการป้องกันพื้นที่อุบัติเหตุไม่ได้ถูกควบคุมอย่างเคร่งครัด

1. ไฟท้ายรถบรรทุกกึ่งพ่วงควรติดตั้งให้มีความสว่างตลอดเวลาเนื่องจากในหลายกรณีที่เกิดอุบัติเหตุ มีรถจำนวนไม่น้อยที่มาชนท้ายรถบรรทุกที่ไม่มีการเปิดไฟท้ายรถขณะรถจอดหยุดนิ่ง
2. ควรเพิ่มความแข็งแรงของแก้อี้อยู่โดยสารของรถทัวร์ เพื่อเป็นการลดความรุนแรงขณะเกิดอุบัติเหตุ
