การสืบสวนเบื้องต้นการเกิดอุบัติเหตุจราจรโดย
การประยุกต์ใช้โปรแกรม CAD ZONE:
กรณีศึกษาทางหลวงหมายเลข 408 จังหวัดนครศรีธรรมราช
A Preliminary Investigation of Road Traffic Accident
by Applying the CAD Zone Program:
A Case Study on Highway No. 408, Nakhon Si Thammarat

This study aims to investigate and analyze the causes of road traffic accidents and proposed measures to prevent accidents in the study area to the relevant authorities of Nakhon Si Thammarat (NST). The case study between van and pick-up truck crashed on the work zone area of highway

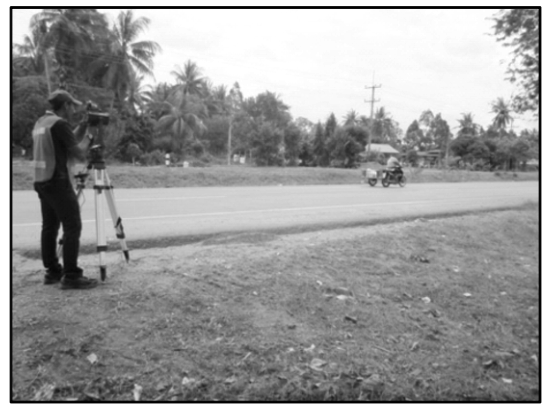
รูปที่ 2 การใช้เครื่องมือ TRU ANGLE ในการบันทึกข้อมูลร่องรอยการเกิดอุบัติเหตุ

การเก็บข้อมูลสถานที่เกิดเหตุสามารถดำเนินการได้โดย (1) การถ่ายภาพบริเวณที่เกิดเหตุทั้งหมด ได้แก่ จุดชนและจุดสุดท้ายของการชนกันของรถ รถคันที่เกิดเหตุ ถนนและสิ่งแวดล้อมบริเวณที่เกิดเหตุ เป็นต้น (2) การสอบถามเหตุการณ์จากผู้เห็นเหตุการณ์บริเวณที่เกิดเหตุ และ (3) การใช้เครื่องมือ TRU ANGLE ในการบันทึกข้อมูลร่องรอยการเกิดเหตุ อาทิ ระยะของรอยเบรก ระยะรอยถลอกบนผิวถนน จุดชน จุดสุดท้ายของการชน ข้อมูลทางกายภาพของถนนและสิ่งแวดล้อม เป็นต้น เพื่อใช้ในการวิเคราะห์ในการวาดผังลำดับเหตุการณ์ต่อไป การเก็บข้อมูลด้วยเครื่องมือดังกล่าวแสดงดังรูปที่ 2

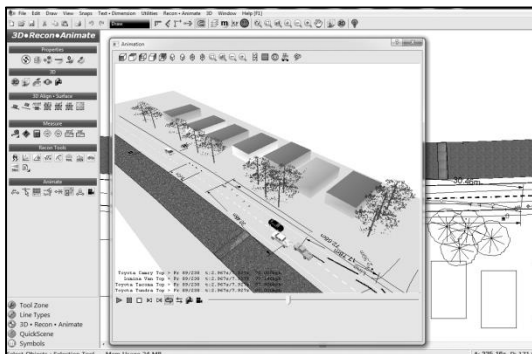
รูปที่ 3 การจำลองเหตุการณ์การเกิดอุบัติเหตุด้วยโปรแกรม CAD ZONE

คณะผู้วิจัยได้นำโปรแกรม CAD ZONE มาใช้จำลองเหตุการณ์ขณะชนกันของยานพาหนะ โดยการนำเข้าข้อมูลทางกายภาพของถนนและสิ่งแวดล้อมที่บันทึกได้จากเครื่องมือ TRU ANGLE เพื่อช่วยในการวิเคราะห์สาเหตุการเกิดอุบัติเหตุจราจร เช่น การหาความเร็วขณะชนของยานพาหนะ ทิศทางการชน เป็นต้น ซึ่งผลการศึกษาที่ได้จะอยู่ในลักษณะภาพ 2 มิติ และ 3 มิติ นอกจากนี้ตัวโปรแกรมสามารถนำเสนอข้อมูลออกมาเป็นภาพเคลื่อนไหว เพื่อจำลองสถานการณ์การเกิดอุบัติเหตุได้ชัดเจนยิ่งขึ้น ดังแสดงภาพการจำลองเหตุการณ์การเกิดอุบัติเหตุในรูปที่ 3 และภาพการจำลองมุมมองของคนขับรถขณะเกิดอุบัติเหตุในรูปที่ 4

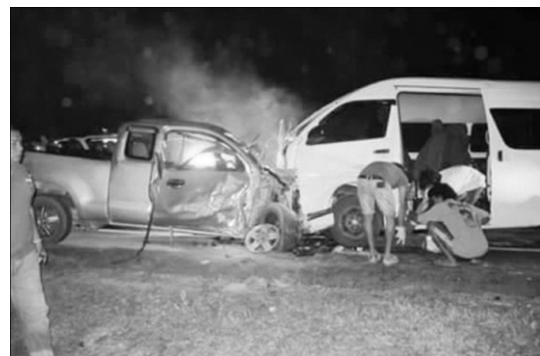
รูปที่ 5 ภาพถ่ายหลังเกิดอุบัติเหตุ [13]

อุบัติเหตุจราจรในกรณีศึกษาเกิดขึ้นเมื่อวันที่ 24 มกราคม พ.ศ. 2558 เวลา 20.30 น. บนทางหลวงแผ่นดินหมายเลข 408 บริเวณหลักกิโลเมตรที่ 24+800 ลักษณะผิวทางเป็นถนนแอสฟัลต์ติกคอนกรีต 4 ช่องจราจร ซึ่งยังสร้างไม่เสร็จและเปิดใช้งานเพียง 2 ช่องจราจร เป็นทางฝั่งขาออกจากอำเภอเมืองนครศรีธรรมราช - อำเภอหัวไทร หมู่ที่ 10 บ้านทุ่งสำน ตำบลเชียรเขา อำเภอเฉลิมพระเกียรติ จังหวัดนครศรีธรรมราช โดยช่องจราจรของถนนมีความกว้างช่องละ 3.5 เมตร แบ่งทิศทางการเดินทางด้วยร่องน้ำกลางถนนกว้าง 10.0 เมตร ไหลทางด้านนอกกว้าง 1.0 เมตร ไหลทางด้านในกว้าง 1.0 เมตร สภาพซีดีดีเส้นและเครื่องหมายจราจรบนผิวทางชัดเจน พิกัดจุดเกิดเหตุอยู่ที่พิกัด 8.153705 เหนือ และพิกัด 100.05939 ตะวันออก รถวิ่งสวนทางโดยมีเส้นปะสีขาวแบ่งทิศทางการจราจรและป้ายบอกรถวิ่งสวนทางทุกระยะประมาณ 1.0 กิโลเมตร โดยภาพถ่ายหลังเกิดเหตุแสดงดังรูปที่ 5

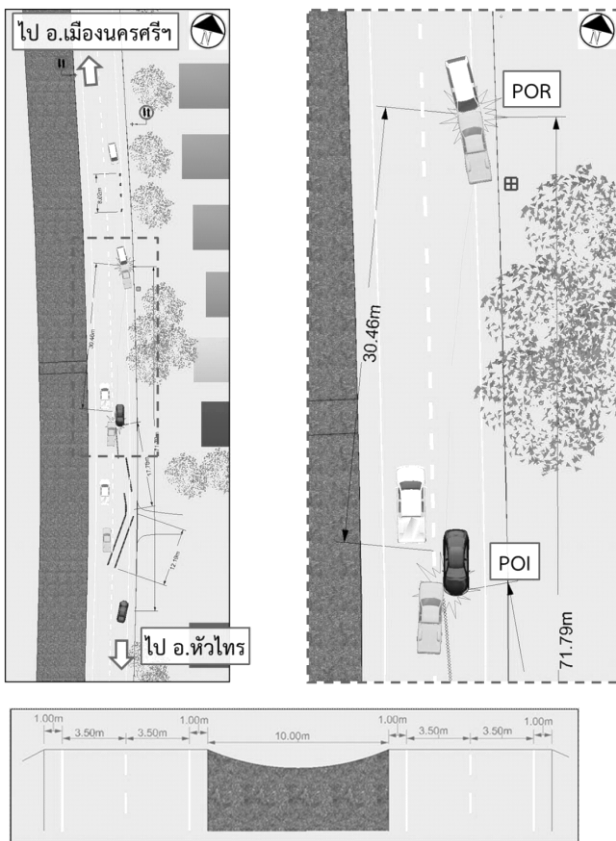
รูปที่ 6 ลำดับเหตุการณ์และผังการชน โดยการประยุกต์ใช้โปรแกรม CAD ZONE
 หมายเหตุ: POI = Point of Impact (ตำแหน่งที่รถชนกัน)
 POR = Point of Rest (จุดสุดท้ายที่ยานพาหนะหยุดหลังการชน)

รถกระบะ ยี่ห้อโตโยต้า สีบรอนซ์ทอง ซึ่งบรรทุกผู้โดยสารรวมคนขับจำนวน 8 คน เดินทางออกจากอำเภอเชียรใหญ่ เพื่อเข้าสู่ตัวอำเภอเมืองนครศรีธรรมราช เมื่อถึงบริเวณที่เกิดเหตุบนทางหลวงหมายเลข 408 เป็นถนน 4 ช่องจราจร แต่ยังไม่เสร็จและเปิดใช้เพียง 2 ช่องจราจร ซึ่งเป็นทางฝั่งขาออกนอกเมืองนครศรีธรรมราช - อำเภอหัวไทร หมู่ที่ 10 บ้านทุ่งสำน ตำบลเชียรเขา อำเภอเฉลิมพระเกียรติ จังหวัดนครศรีธรรมราช รถกระบะได้ขึ้นเลนขวาเพื่อแซงรถคันข้างหน้า (ไม่ทราบข้อมูลรถ) แต่แข่งไม่ทันทำให้เกิดการเฉี่ยวชนกับรถเก๋ง ยี่ห้อโตโยต้า สีดำ ขณะชนปะทะทำให้

ยางล้อหน้าขวาของรถทั้งสองคันระเบิด แล้วรถกระบะได้เสียหลักพุ่งชนประสาณกากับรถตู้ ยี่ห้อโตโยต้า สีขาว ที่กำลังขับตามหลังรถเก๋งคันดังกล่าวอย่างรุนแรง โดยจากการสอบถามข้อมูลผู้โดยสารรถตู้ ทราบว่ารถตู้คันดังกล่าวได้เดินทางออกจากกรุงเทพมหานคร ในเช้าวันศุกร์ที่ 23 มกราคม พ.ศ. 2558 พักค้างแรมที่ จังหวัดภูเก็ต 1 คืน โดยเช้าวันเสาร์ที่ 24 มกราคม พ.ศ. 2558 ได้ดำเนินการจัดประชุมเกี่ยวกับผลิตภัณฑ์อาหารเสริมที่จังหวัดภูเก็ต เมื่อแล้วเสร็จจึงเดินทางต่อ เพื่อจะไปจัดประชุมที่อำเภอหาดใหญ่ จังหวัดสงขลา โดยคนขับตั้งใจไปเส้นทางอำเภอทุ่งสง - อำเภอหาดใหญ่ แต่กลับหลงทางมาออกเส้นทางอำเภอเมืองนครศรีธรรมราช - อำเภอหัวไทร และเกิดเหตุดังกล่าว เป็นเหตุให้มีผู้เสียชีวิต 1 คนในที่เกิดเหตุ เสียชีวิต 1 คนที่โรงพยาบาล มีผู้ได้รับบาดเจ็บสาหัส 12 คน และบาดเจ็บเล็กน้อย 1 คน โดยแสดงลำดับเหตุการณ์และผังการชนแสดงดังรูปที่ 6 สำหรับตำแหน่งสุดท้ายของการชน รอยเบรก และรอยขีดบนผิวถนนแสดงดังรูปที่ 7-9 ตามลำดับ

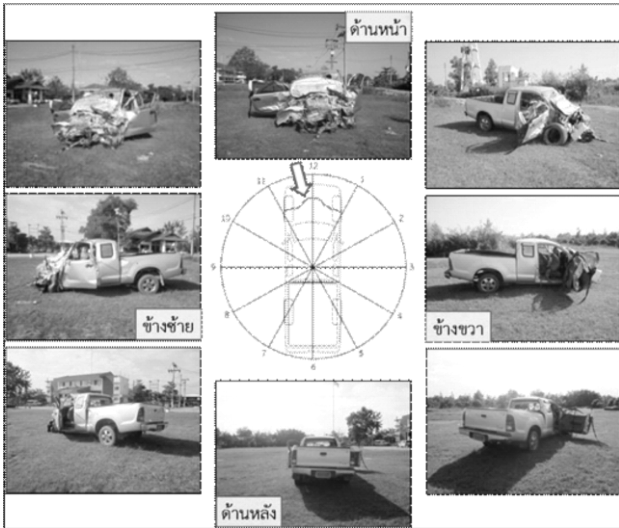
รูปที่ 10 ตำแหน่งความเสียหายภายนอกของรถกระบะ

รถกระบะ ยี่ห้อโตโยต้า รุ่น VIGO สีบรอนซ์ทอง ทะเบียน นครศรีธรรมราช สภาพหลังชนได้รับความเสียหายบริเวณด้านหน้าเป็นหลัก ล้อรดด้านหน้าทั้งสองข้างไม่มีแรงดันลมในยาง ซึ่งสภาพความเสียหายทั้งภายนอกและภายในของรถกระบะแสดงดังรูปที่ 10 และ 11 ตามลำดับ

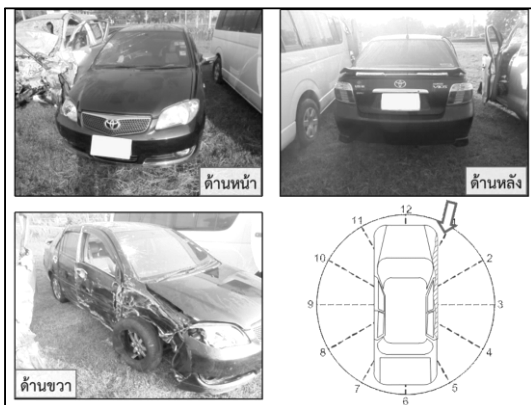
รูปที่ 12 ตำแหน่งความเสียหายของรถเก๋ง

รถเก๋ง ยี่ห้อโตโยต้า รุ่น VIOS สีดำ ทะเบียนกรุงเทพมหานคร สภาพหลังชนได้รับความเสียหายบริเวณด้านขวาเป็นหลักและล้อรดด้านหน้าขวา ไม่มีแรงดันลมในยาง ดังแสดงในรูปที่ 12

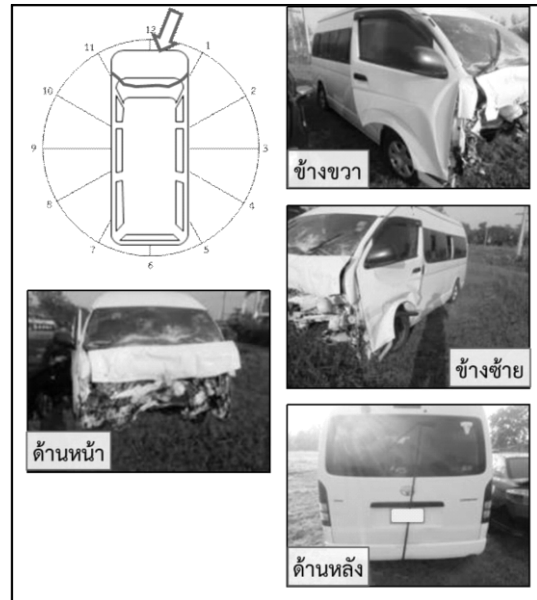
รูปที่ 13 ตำแหน่งความเสียหายของรถตู้

รถตู้ ยี่ห้อโตโยต้า รุ่น COMMUTER สีขาว ทะเบียนกรุงเทพมหานคร สภาพหลังชนได้รับความเสียหายบริเวณด้านหน้าเป็นหลักดังแสดงในรูปที่ 13

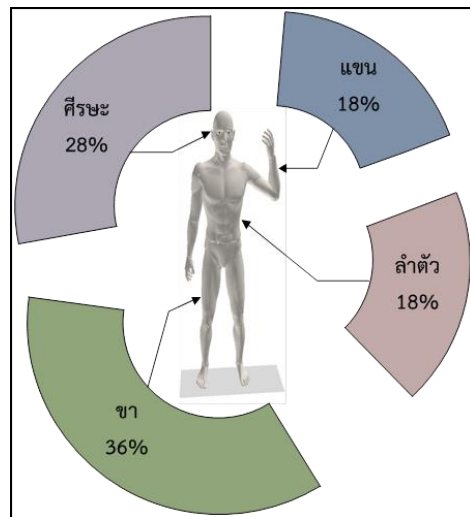
รูปที่ 14 ร้อยละตำแหน่งการบาดเจ็บบนร่างกายของผู้ประสบอุบัติเหตุ

จากการติดตามข้อมูลผู้เข้ารับการรักษาที่โรงพยาบาลของผู้ประสบเหตุ ทั้งหมด 15 คน (รวมคนขับ) สามารถสรุปความรุนแรงที่เกิดกับผู้ประสบเหตุ จากกรณีอุบัติเหตุได้ว่า มีผู้เสียชีวิตในที่เกิดเหตุ 1 คน เป็นคนที่นั่งข้างคนขับรถกระบะ เสียชีวิตที่โรงพยาบาล 1 คน เป็นคนขับรถกระบะ และผู้ได้รับบาดเจ็บสาหัส 12 คน โดยอาการของผู้ได้รับบาดเจ็บสาหัสส่วนใหญ่พบว่า บริเวณกระดูกขาหักร้อยละ 36 รองลงมาศีรษะได้รับแรงกระแทกอย่างรุนแรงร้อยละ 28 บริเวณลำตัวกระดูกสันหลังผิดรูปและหักร้อยละ 18 และกระดูกแขนหักคิดเป็นร้อยละ 18 ดังแสดงในรูปที่ 14 นอกจากนี้มีผู้บาดเจ็บเล็กน้อย 1 คน

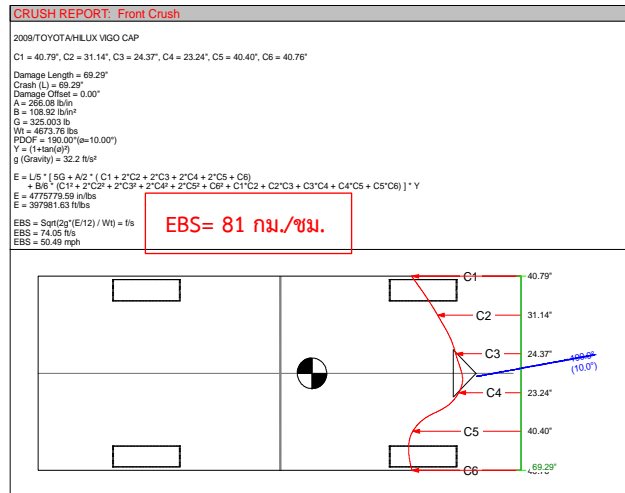
รูปที่ 15 ผลการวิเคราะห์ความเร็วจากระยะยุบตัวของรถกระบะ

ค่าพารามิเตอร์ A, B และ W_t เป็นค่าเฉพาะของรถแต่ละรุ่น ซึ่งสามารถเพิ่มเติมได้อย่างอิสระในโปรแกรมตามยี่ห้อ และรุ่นรถแต่ละปีผลิต จากการวิเคราะห์หาค่าความเร็วรถ จากสมการที่ 3 ถึงสมการที่ 5 พบว่า ความเร็วของรถกระบะที่ปะทะรถตู้เท่ากับ 81 กิโลเมตรต่อชั่วโมง และความเร็วของรถตู้ที่ปะทะรถกระบะมีค่าเท่ากับ 77 กิโลเมตรต่อชั่วโมง ดังแสดงในรูปที่ 15 และรูปที่ 16 และระยะเวลาตั้งแต่รถกระบะเฉี่ยวชนรถตู้จนกระทั่งชนรถตู้ที่คำนวณได้จากสมการที่ (2) ใช้เวลาประมาณ 1.2 วินาที ที่ระยะทาง 30.46 เมตร จากข้อมูลที่ได้ทำให้ทราบว่า การขับรถด้วยความเร็วสูงเมื่อเกิดอุบัติเหตุมีผลกับช่วงระยะเวลาการควบคุมรถที่น้อยลงตามมา ส่งผลให้มีความเสี่ยงที่จะทำให้เกิดอุบัติเหตุที่สูงด้วยเช่นกัน
