การศึกษาอุบัติเหตุยางรถยนต์ระเบิดเสียหายหลักชนต้นไม้บนทางหลวงหมายเลข 41 จังหวัด
นครศรีธรรมราช

A study of Automobile Tire Blowout Accident Hitting a Tree on Highway 41,
Nakhon Si Thammarat

การศึกษานี้ได้ใช้หลักการสืบค้นข้อมูลเพื่อวิเคราะห์หาสาเหตุการเกิดอุบัติเหตุและแนวทางป้องกันอุบัติเหตุ จากกรณีศึกษารถยนต์มีตูดซูบิชิ ปาเจโร่ สปอร์ตชนต้นไม้ข้างทาง เมื่อวันที่ 13 มีนาคม 2559 เวลา 10.55 น. บริเวณหลักกิโลเมตรที่ 339+800 บนทางหลวงหมายเลข 41 ของจังหวัดนครศรีธรรมราช โดยวิธีการศึกษาได้ทำการเก็บรวบรวมข้อมูลและสำรวจตรวจสอบสภาพถนนและสิ่งแวดล้อมบริเวณที่เกิดอุบัติเหตุ ตลอดจนสภาพรถยนต์โดยการตรวจวัดระยะยุบตัวของรถจากการชน จากนั้นจึงประยุกต์ใช้โปรแกรม CAD ZONE เพื่อจำลองภาพเหตุการณ์และคำนวณหาความเร็วรถขณะเกิดอุบัติเหตุ ผลการศึกษาที่ได้พบว่าการใช้ความเร็วสูงขณะขับขึ้นเขาพาหนะประกอบกับยางล้อรถที่เสื่อมสภาพเป็นสาเหตุสำคัญของการเกิดอุบัติเหตุ โดยเมื่อยางล้อรถระเบิดเป็นผลให้การควบคุมรถกระทำไม่ได้ยาก จึงเสียหายหลักพุงชนต้นไม้ริมทาง ดังนั้นเพื่อป้องกันการเกิดอุบัติเหตุที่อาจเกิดขึ้น ผู้ขับขี่ควรตรวจสอบสภาพรถและอุปกรณ์ความปลอดภัยทั้งหมดภายในรถให้พร้อมใช้งานได้เสมอก่อนการเดินทางทุกครั้ง และหน่วยงานที่เกี่ยวข้องควรติดตั้งราวกันอันตรายเพื่อป้องกันรถที่เสียหายหลักตกข้างทาง

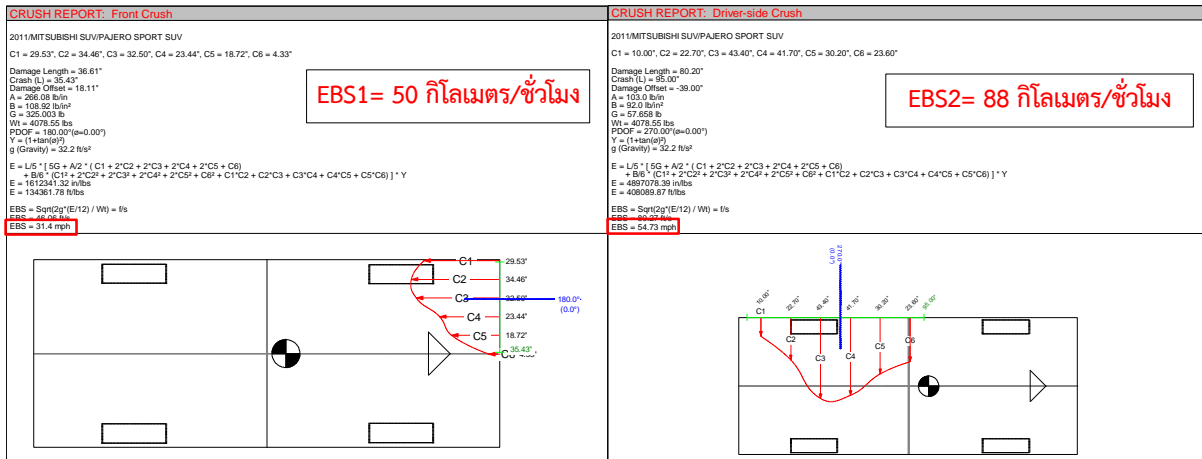
รูปที่ 3 ความเร็วรถที่ได้จากการคำนวณด้วยโปรแกรม CAD ZONE ขณะชนต้นไม้ ต้นที่ 1 และ 2 ตามลำดับ

การวิเคราะห์ความเร็วรถ เนื่องจากการสืบค้นสาเหตุการเกิดอุบัติเหตุเป็นการวิเคราะห์แบบย้อนกลับโดยผู้วิจัย จะคำนวณหาความเร็วรถขณะชนและย้อนกลับไปหาความเร็วของรถก่อนชนหรือก่อนเหยียบเบรกจากข้อมูลความเสียหายของ ตัวรถ โดยใช้สมการที่ 1 ด้วยโปรแกรม CAD ZONE พบว่ารถยนต์มิตซูบิชิ ปาเจโร่ สปอร์ต ชนต้นไม้ต้นที่หนึ่งด้วยความเร็วสูง ทำให้ต้นไม้ต้นที่หนึ่งขาด ส่งผลให้ระยะยุบตัวของรถบริเวณด้านหน้า น้อย ความเร็วที่คำนวณได้อยู่ที่ 50.0 กิโลเมตรต่อชั่วโมง และเมื่อคำนวณความเร็วจากระยะยุบตัวของรถบริเวณด้านข้างอยู่ที่ 88.0 กิโลเมตรต่อชั่วโมง (รูปที่ 3) ดังนั้นเมื่อทำการ คำนวณความเร็วย้อนกลับไปก่อนชนกับต้นไม้ต้นแรกที่อยู่ห่างกับต้นไม้ที่สองที่ระยะ 4.0 เมตร จากสมการที่ 4 จะได้ความเร็ว ของรถเท่ากับ 96.6 กิโลเมตรต่อชั่วโมง

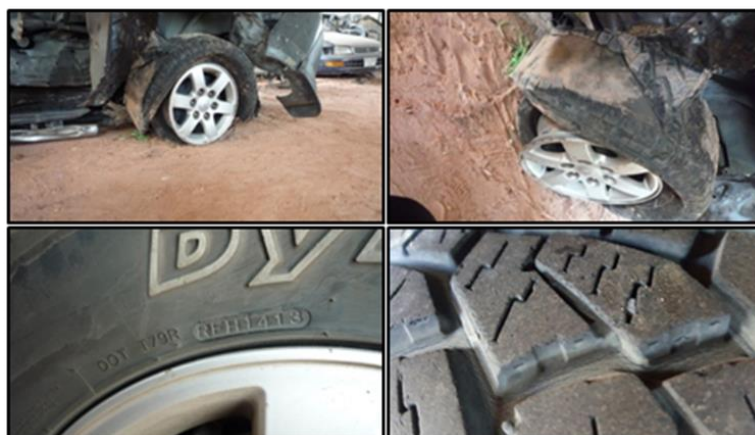
รูปที่ 4 สภาพยางล้อรถที่เกิดอุบัติเหตุ

(1) ปัจจัยด้านยานพาหนะที่ทำให้เกิดอุบัติเหตุ เนื่องจากยางล้อรถยนต์มิตซูบิชิ ปาเจโร่ สปอร์ต ข้างหลัง ด้านซ้ายระเบิดส่งผลให้รถเสียหลักชนต้นไม้บริเวณเกาะกลางถนน จากสภาพเศษยางที่กระจัดกระจายบริเวณที่เกิดเหตุและ การตรวจสภาพยางมีอายุการใช้งานแล้วเกือบ 3 ปี (ยางผลิตในสัปดาห์ที่ 14 ของปี 2013 และเกิดอุบัติเหตุในสัปดาห์ที่ 10 ของปี 2016) (รูปที่ 4)

จากการตรวจสอบและสืบค้นร่องรอยต่าง ๆ ที่เกี่ยวข้อง ทั้งสภาพที่เกิดเหตุ สภาพยานพาหนะ และข้อมูลผู้ประสบเหตุ ทำให้สามารถสรุปสาเหตุสำคัญที่คาดว่าทำให้เกิดอุบัติเหตุในครั้งนี้ได้ดังนี้ รถยนต์มีตูดบูชิ ปาเจโร่ สปอร์ต ยางระเบิด ขณะขับขึ้น เนื่องจากการขับขึ้นรถด้วยระยะทางไกลประกอบกับสภาพยางที่เสื่อมสภาพ ซึ่งอายุการใช้งานของยางล้อรถประมาณเกือบ 3 ปี แรงดันลมในยางที่น้อยกว่าปกติมีผลทำให้ยางชำรุดเสียหายได้ง่าย และสาเหตุความรุนแรงเกิดจากการขับรถด้วยความเร็วค่อนข้างสูงเมื่อเกิดเหตุทำให้ควบคุมรถได้ยาก รถจึงเสียหลักพุ่งชนต้นไม้บริเวณร่องน้ำกลางถนนอย่างรุนแรง โดยปกติโครงสร้างของรถบริเวณด้านข้างมีความแข็งแรงน้อยกว่าการชนด้านหน้า ตลอดจนผู้ขับขี่และผู้โดยสารไม่คาดเข็มขัดนิรภัยจึงเป็นเหตุให้มีผู้เสียชีวิต 1 คน บาดเจ็บสาหัส 2 คน และบาดเจ็บเล็กน้อย 3 คน

1. เพื่อความปลอดภัยของผู้ใช้รถใช้ถนน ควรตรวจสอบสภาพรถก่อนเดินทางไกลทุกครั้ง เช่น เบรก, สภาพยางล้อรถ, ไฟข้าง ไฟหน้าและไฟหลังรถ เป็นต้น
2. เพื่อความปลอดภัยของผู้ขับขี่และผู้โดยสาร ขณะเดินทางควรรัดเข็มขัดนิรภัยทุกครั้ง
3. เพื่อความปลอดภัยของผู้ใช้รถใช้ถนนควรใช้ความเร็วตามที่กฎหมายกำหนด
4. เพื่อความปลอดภัยของผู้ใช้รถใช้ถนนบริเวณร่องน้ำกลางถนนที่มีต้นไม้ขนาดใหญ่เป็นจำนวนมากควรติดตั้งราวกันอันตรายเพื่อป้องกันรถที่เสียหลักพุ่งเข้าไปชนต้นไม้หรือเสียหลักพุ่งไปถนนฝั่งตรงข้าม
