# นวัตกรรมเทคโนโลยีอุตสาหกรรม

# การย้อนรอยอุบัติเหตุซ้ำซ้อนรถทัวร์ชนท้ายรถบรรทุกกึ่งพ่วงในจังหวัดนครศรีธรรมราช

## Reversing the Occurrence of Double Road Accidents: A Tour Bus Collision with a Semi – Trailer Truck in Nakhon Si Thammarat Province

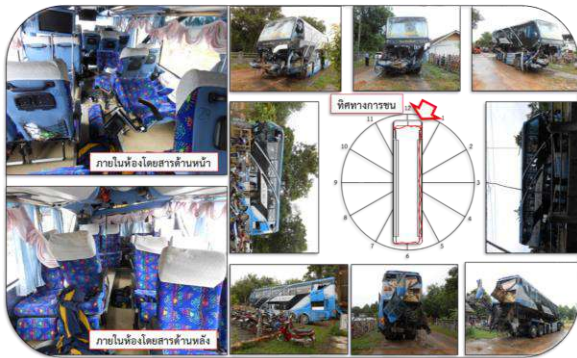
ภาพที่ 1 รถทัวร์ที่ประสบเหตุ

**3.1.2 ปัจจัยด้านรถ** การตรวจสอบสภาพรถที่เกิดเหตุหลังการชน ใช้วิธีการบันทึกภาพด้วยกล้องถ่ายภาพ โดยการถ่ายภาพรถที่เกิดเหตุรอบทั้งตัวรถหรือถ่ายภาพแบบ 360 องศา แสดงตามรูปที่ 1 และรูปที่ 2 รวมถึงภายในรถ ตรวจสอบสภาพของเก้าอี้ภายในรถ น็อดยึดเก้าอี้ การใช้เข็มขัดนิรภัยของผู้โดยสารและผู้ขับขี่ เนื่องจากการคาดเข็มขัดนิรภัยสามารถช่วยลดจำนวนผู้เสียชีวิตจากอุบัติเหตุจราจรได้ร้อยละ 34 และผู้ที่ไม่คาดเข็มขัดนิรภัยมีความเสี่ยงที่จะเสียชีวิตมากกว่าผู้ที่ใช้เข็มขัดนิรภัย 1.52 เท่า [4] และการประยุกต์ใช้ซอฟต์แวร์ CAD ZONE โดยการนำข้อมูลระยะยุบตัวของรถที่ได้จากการลงพื้นที่ ภาคสนามมาวิเคราะห์หาความเร็วรถขณะชน

2) รถทัวร์ ควรเพิ่มความแข็งแรงของเก้าอี้โดยสารของรถทัวร์ เพื่อเป็นการลดความรุนแรงขณะเกิดอุบัติเหตุ

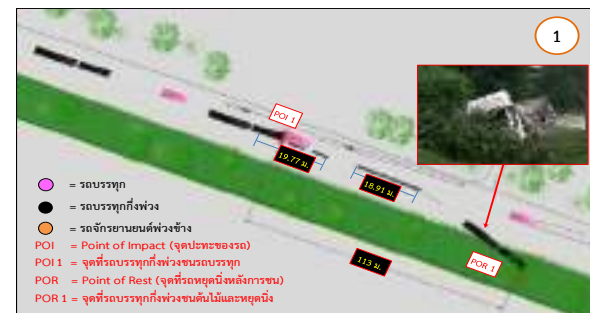
ภาพที่ 3 ผังลำดับการเกิดอุบัติเหตุ 1 รถบรรทุกกึ่งพ่วงชนท้ายรถบรรทุก

การจำลองสถานการณ์อุบัติเหตุจราจรของรถด้วยซอฟต์แวร์ CAD ZONE จากการลงพื้นที่เก็บข้อมูลปัจจัยการเกิดอุบัติเหตุทั้ง 3 ปัจจัย ได้แก่ ปัจจัยด้านถนน ปัจจัยด้านรถ และปัจจัยด้านคน โดยอุบัติเหตุเกิดขึ้นเมื่อวันที่ 10 สิงหาคม 2559 บนทางหลวงแผ่นดินหมายเลข 41 บริเวณหลักกิโลเมตรที่ 320+800 หมู่ที่ 9 ตำบลท่าโพธิ์ อำเภोजุฬาภรณ์ จังหวัดนครศรีธรรมราช ข้อมูลที่ได้ทำให้สามารถจำลองผังลำดับการเกิดอุบัติเหตุแสดงในรูปที่ 3 และรูปที่ 4 ซึ่งแบ่งลำดับการชนได้ 5 ช่วง ดังนี้

4.1.1 จากการสัมภาษณ์ผู้ขับขี่รถบรรทุก เมื่อถึงบริเวณจุดเกิดเหตุเวลาประมาณ 4.00 น. ผู้ขับขี่รถบรรทุกมองไม่เห็นรถจักรยานยนต์พุ่งข้างที่อยู่ตรงหน้า (เนื่องจากไม่เห็นไฟท้ายรถจักรยานยนต์พุ่งข้าง) ทำให้ต้องเบรกรถอย่างกะทันหัน

4.1.2 เป็นเหตุให้รถบรรทุกกึ่งพ่วง ที่ขับตามหลังมาชนท้ายรถบรรทุก แล้วเสียหลักลงไประคนต้นไม้บริเวณร่องน้ำกลางถนน ทำให้ผู้ขับขี่รถบรรทุกกึ่งพ่วงบาดเจ็บสาหัส 1 คน

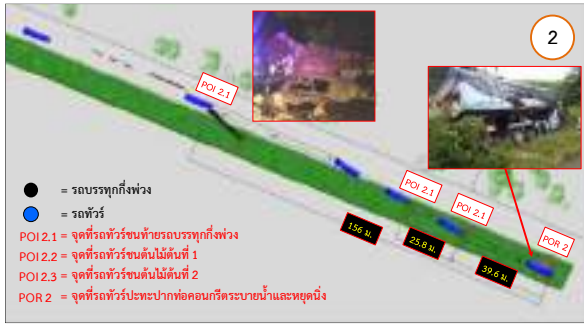
ภาพที่ 4 ผังลำดับการเกิดอุบัติเหตุ 2 รถทัวร์ชนท้ายรถบรรทุกกึ่งพ่วง

4.1.4 เมื่อเวลาผ่านไปประมาณ 30 นาที รถทัวร์โดยสารประจำทาง กรุงเทพฯ-ยะลา-เบตง ขับมาในเลนขวาด้วยความเร็ว ประกอบกับเป็นเวลากลางคืน ไม่มีแสงไฟบริเวณข้างทาง และมองไม่เห็นท้ายรถบรรทุกกึ่งพ่วงที่

ยื่นออกมาจากเส้นไหล่ทางประมาณ 1 เมตร ทำให้รถทัวร์โดยสารชนท้ายรถบรรทุกกึ่งพ่วง เป็นเหตุให้ผู้ขับขี่รถทัวร์และผู้ขับขี่รถทัวร์กะแรกเสียชีวิตทันทีขณะเกิดการชน

4.1.5 จากการตรวจสอบเมื่อผู้ขับขี่เสียชีวิตขณะเกิดเหตุทำให้ไม่มีการห้ามล้อรถทัวร์ รถจึงเสียหลักลงร่องน้ำกลางถนน เฉี่ยวชนต้นไม้และหยุดที่ปากท่อคอนกรีตระบายน้ำ จากอุบัติเหตุที่เกิดขึ้นเป็นเหตุให้มีผู้เสียชีวิตทั้งหมด 2 คน บาดเจ็บสาหัส 4 คน และ

บาดเจ็บเล็กน้อย 17 คน ดังแสดงในตารางที่ 1 ข้อค้นพบหลังการลงพื้นที่พบว่า 1) บริเวณท้ายรถบรรทุกกึ่งพ่วงหลังเกิดอุบัติเหตุส่งผลให้ไฟท้ายรถดับดังแสดงในรูปที่ 4 (จากภาพถ่ายของพนักงานสอบสวนสถานีตำรวจภูธรอำเภอจุฬาภรณ์) 2) อุบัติเหตุรถทัวร์ชนท้ายรถบรรทุกกึ่งพ่วงเป็นอุบัติเหตุซ้ำซ้อน เนื่องเป็นอุบัติเหตุของรถขนาดใหญ่ ทำให้อุปกรณ์ในการจัดการป้องกันพื้นที่อุบัติเหตุไม่เพียงพอและไม่ถูกควบคุมอย่างเคร่งครัด

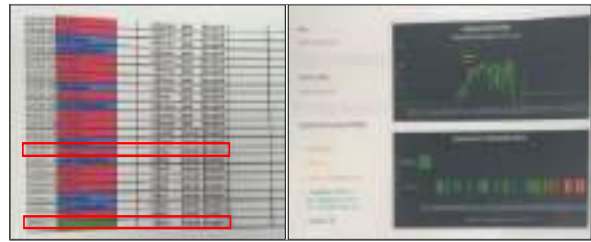
ภาพที่ 7 ความเร็วของรถทัวร์จากทางศูนย์ GPS

ความเร็วสูงสุดที่แสดงในรายงานสถิติการใช้ความเร็วในการขับขี่ของรถทัวร์ เท่ากับ 116 กิโลเมตรต่อชั่วโมง ในเวลา 2.10 น. และความเร็วสุดท้ายของรถทัวร์จากทางศูนย์ GPS ประมาณ 66 กิโลเมตรต่อชั่วโมง เวลา 2.15 น. (แสดงในรูปที่ 7)
