# มองเมืองนครศรีธรรมราช ผ่านความทรงจำจากภาพถ่ายโบราณ

วันพระ สืบสกุลจินดา

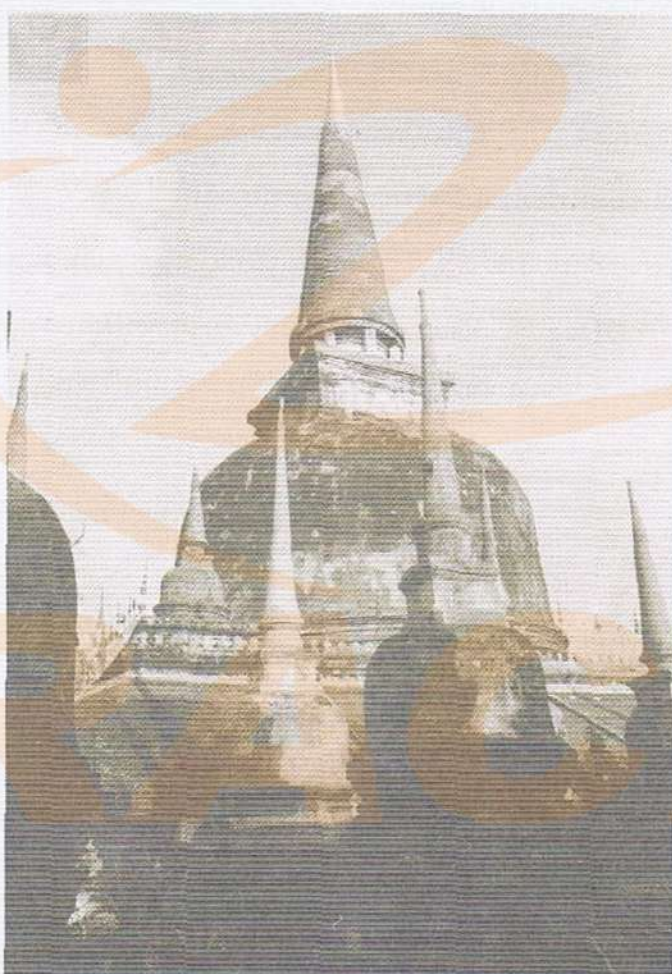
ภาพที่ ๐๑๑: หอยจืดหมายเหตุแห่งชาติ ๐๕๐ - ๐๐๕

เจดีย์พระบรมธาตุและเจดีย์ราย

๖๖ แสดงภาพพระบรมธาตุเจดีย์ ซึ่งประดิษฐานเป็นประธานของศาสนสถานเสมือนยอดเขาพระสุเมรุอันเป็นศูนย์กลางจักรวาล รายล้อมด้วย “พระเจดีย์ราย” ในกรอบของพระวิหารคดรูปสี่เหลี่ยมผืนผ้า

แสดงภาพพระบรมธาตุเจดีย์จากมุมทิศตะวันออกเฉียงใต้ ถ่ายในช่วงหลังการบูรณะวัดพระมหาธาตุฯ ครั้งใหญ่เมื่อ พ.ศ. ๒๔๓๔ - ๒๔๓๗ ซึ่งมีพระครูเทพมนีศรีสุวรรณณูปาภิบาล (ปาน) เป็นแม่กองบูรณะ

ในลานทรายสังเกตเห็น “พระแอด” ซึ่งเมื่อแรก  
ยังอยู่หลานนอกพระระเบียง “หลา” มาจากคำว่า “ศาลา”  
ใช้เรียกอาคารที่มีลักษณะโสังทุกด้านไร้ผนัง หลาพระแอด  
หลังนี้มีลักษณะเป็นศาลา ๖ เสา มุงจาก หอดไป  
ในแนวตะวันออก - ตก กับทั้งมีฟาไลยื่นออกไป  
ทางทิศตะวันตก เข้าใจว่าถ่ายก่อนพุทธศักราช ๒๔๙๙  
เพราะหลังจากปีดังกล่าวได้ย้ายพระแอดเข้าไปในเขต  
พุทธาวาส พร้อมปฏิสังขรณ์ใหม่ตามที่เห็นอยู่ในปัจจุบัน  
ติดกันยังมีศาลาอีกหลัง หลังคามุงกระเบื้อง ๒ ชั้น สร้างต่อในแนวขวางหลังแรกอยู่ในทิศเหนือ ซึ่งน่าจะมียขนาดใหญ่  
กว่าอย่างน้อย ๒ เท่า หลังหลาพระแอด แลเห็นกอแก้วในกระถางทรงกลม หลังคาพระระเบียงคต พระมา  
พระวิหารเขียน พระธรรมศาลา ต้นโพธิ์ลังกา เจดีย์ราย รัตนเจดีย์และส่วนหนึ่งขององค์พระบรมธาตุเจดีย์

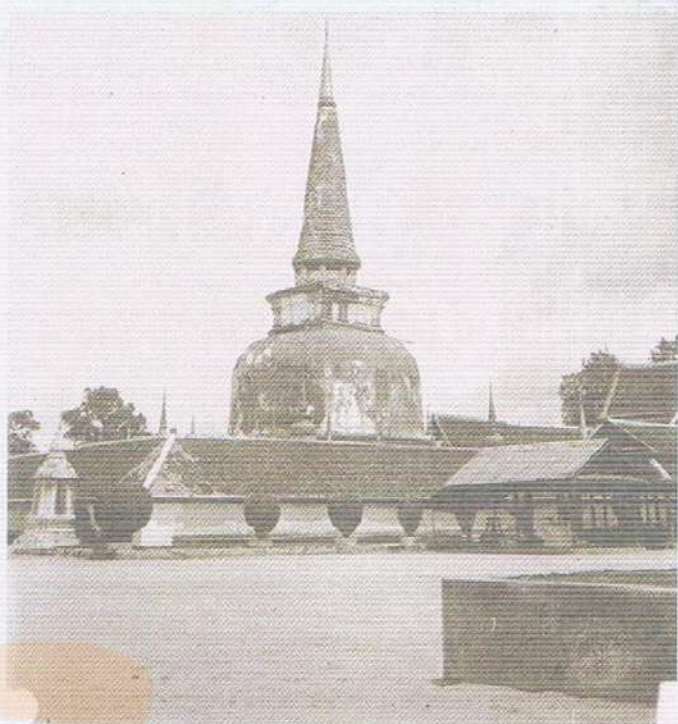
ภาพที่ ๐๑๓ : หอจดหมายเหตุแห่งชาติ Bb๑๑-๑๘๕

เป็นศูนย์กลางความสัมพันธ์ทางพระพุทธศาสนากับอาณาจักรสุโขทัย และรัฐต่างๆ ในลุ่มน้ำเจ้าพระยา รวมทั้งเมืองเล็กเมืองน้อยในอาณาจักรล้านนา มีอัตลักษณ์ยืนยันการถ่ายทอดหรือแลกเปลี่ยนซึ่งเห็นได้ชัดเจนคือทรง “ระฆังคว่ำ” ที่รู้จักกันอีกชื่อว่า “ทรงลังกา”

พระเจ้าบรมวงศ์เธอ กรมพระกำแพงเพชรอัครโยธิน ทรงฉายภาพนี้เมื่อพุทธศักราช ๒๔๖๐ มีลายพระหัตถ์กำกับว่า “มลายู พ.ศ. ๖๐ พระบรมธาตุนคร” ข้อความนี้แสดงศักดิ์ของพระบรมธาตุเจดีย์ว่าอยู่ในฐานะ “บรม” คือ “อย่างยิ่ง” หรือ “ที่สุด” สอดรับกับแผนที่เก่าเมืองนครศรีธรรมราช พุทธศักราช ๒๒๓๐ ของมองซิเออร์ เดอ ลามาร์ (M. de Lamare) ที่ระบุชื่อที่ตำแหน่งขององค์พระบรมธาตุเจดีย์ว่า Pagoda Royale เพียงหนึ่งเดียว ในขณะที่เจดีย์สถานอื่นอีก ๒ แห่งในแผนที่มีสถานะเป็น Grande Pagodas

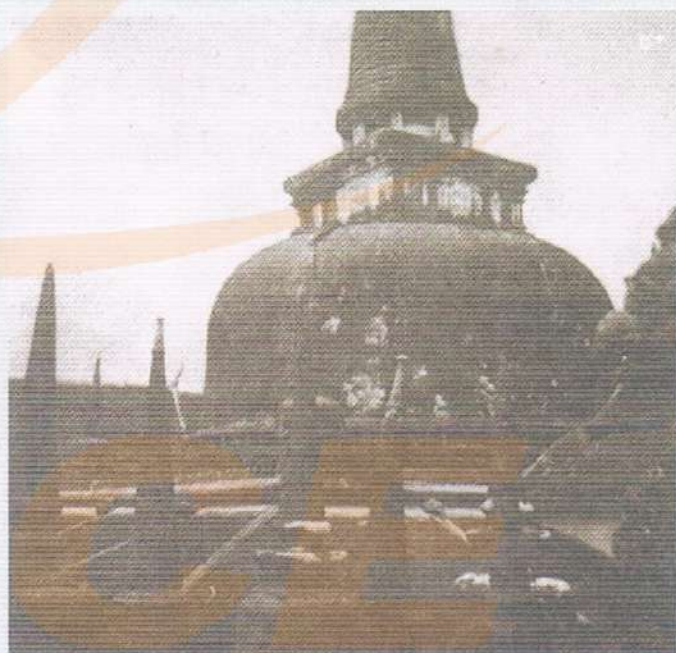
ภาพที่ ๐๑๔: หอจดหมายเหตุแห่งชาติ NAT-P028039

พระเจดีย์ราย

ภาพนี้ถ่ายจากลานประทักษิณของเจดีย์พระเจ้าศรีธรรมโศกราชหันไปสู่องค์พระบรมธาตุเจดีย์ น่าสังเกตว่าไม่ปรากฏส่วนเมืงนาค้างทรงกลมที่ยอดพระเจดีย์แล้ว และบนหลังคาวิหารทับเกษตรมีการทำรางระบายน้ำจากลานประทักษิณขององค์พระบรมธาตุเจดีย์ลงมา และตรงตำแหน่งปากของรูปสัตว์นูนปั้น

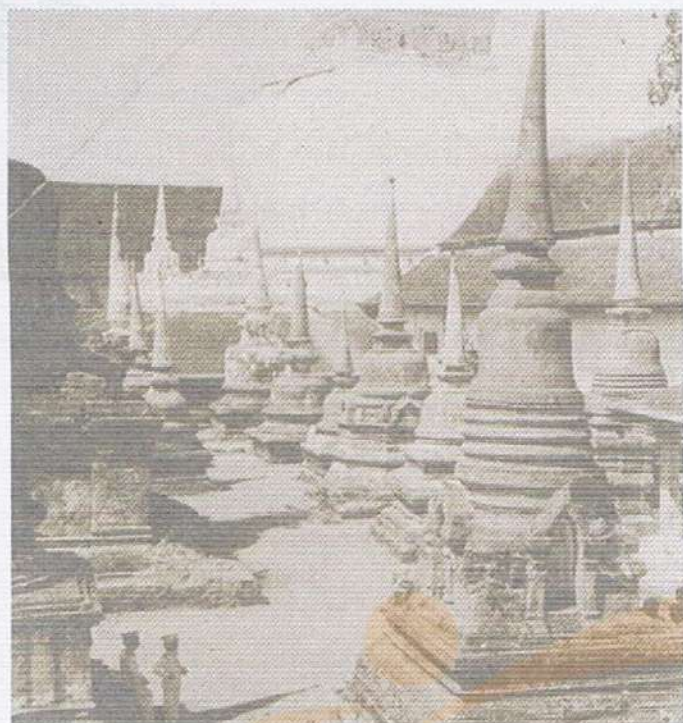
ภาพที่ ๐๑๕: หอจดหมายเหตุแห่งชาติ na๐๑d-img๐๐๐๐๑๓๒ - ๐๐๕๖

พระเจดีย์ราย

แสดงภาพพระเจดีย์รายซึ่งถ่ายจากทิศตะวันออกของวิหารโพธิ์ลังกาไปทางองค์พระบรมธาตุเจดีย์ เห็นหมู่พระเจดีย์รายซึ่งเพิ่มเติมออกมาจากเจดีย์รายสามแถวในกลุ่มเก่า หมู่พระเจดีย์ในกลุ่มใหม่นี้มีการปรับแต่งให้มีรูปทรงหลายลักษณะแตกต่างไปจากกลุ่มเก่า เช่น มีทึ่มจมน้ำสำหรับประดิษฐานพระพุทธรูป ทำเป็นฐานย่อมุม กับทั้งทำส่วนของพระเจดีย์เป็นรูปทรงอื่น เป็นอาทิ ผังพระเจดีย์รายวัดพระมหาธาตุ วรมหาวิหาร มีลักษณะพ้องกับผังเจดีย์บริวารของมหาเจดีย์บุโรพุทโธ (บรมพุทโธ) ในเกาะชวา ประเทศอินโดนีเซีย (ซึ่งได้รับการขึ้นทะเบียนเป็นมรดกโลกแล้ว) มีลักษณะเป็นวงล้อมทรงกลม สูงชันตามความลาดชันของภูเขา ต่างกันแต่เพียงว่าเจดีย์รายวัดพระมหาธาตุ วรมหาวิหารอยู่บนพื้นราบ ในผังสี่เหลี่ยม

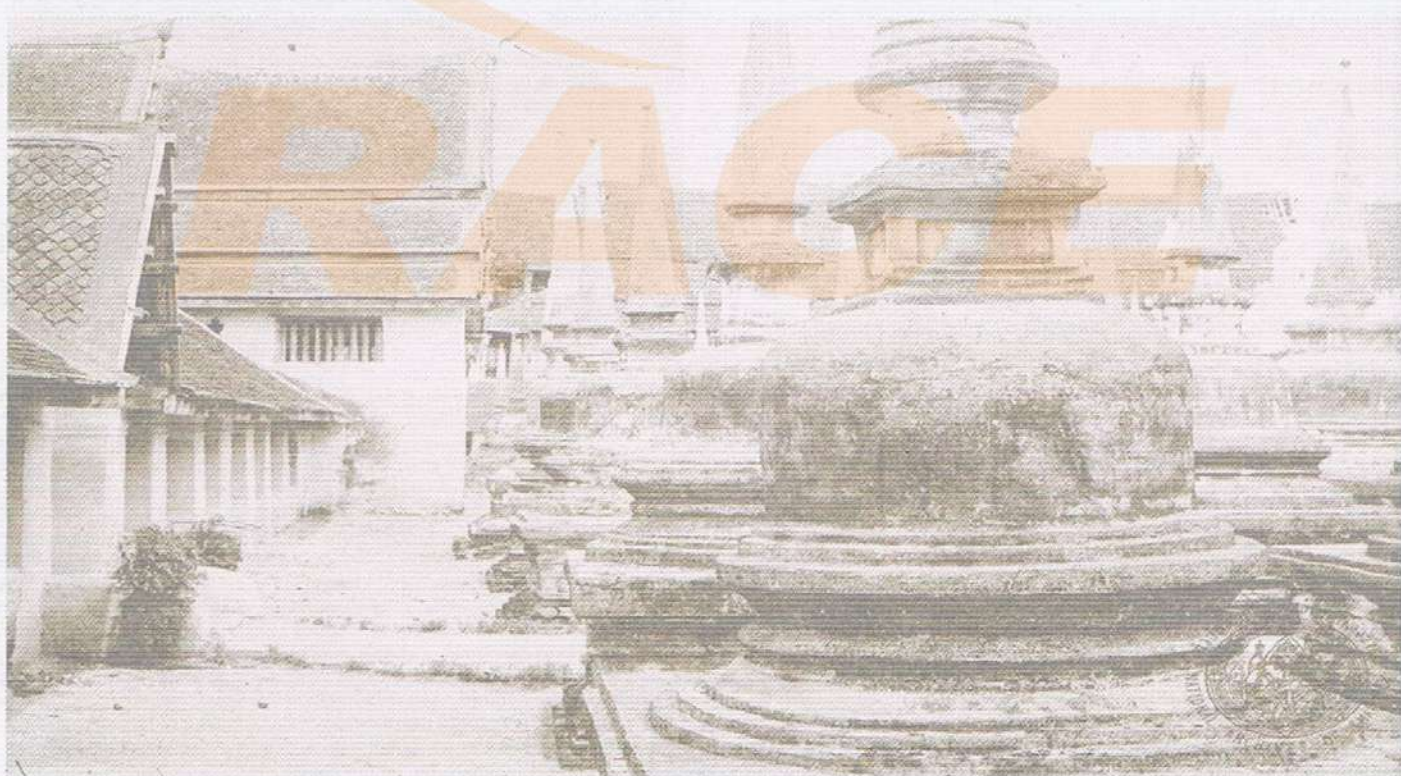
ภาพที่ ๐๑๕ : หอจดหมายเหตุแห่งชาติCFNA๐๑ - P๐๐๑๙๒๒๒ - ๐๐๒๒

พระเจดีย์รายด้านทิศตะวันออก (ด้านทึ่มประตู่เหมวังสี)

แสดงภาพพระเจดีย์รายถ่ายจากบริเวณหน้าพระวิหารสามจอมไปทางด้านทิศใต้ ยอดเจดีย์รายยังคงเป็นเม็ดน้ำค้างทรงกลม บางองค์มีการประดับเครื่องถ้วยที่บัลลังก์ตามอย่างองค์พระบรมธาตุเจดีย์ ส่วนของฐานล่างสุดเห็นร่องรอยการก่ออิฐแต่ไม่ได้ฉาบปูน (ก่ออิฐเปลือย) ส่วนหน้าบันด้านทิศตะวันตกของประตูเหมวังสีด้านซ้ายของภาพนี้ยังไม่ได้ประดับช่อฟ้า ใบระกา และหางหงส์อย่างปัจจุบัน

พระเจดีย์รายกลุ่มนี้ถือเป็นเจดีย์รายกลุ่มเก่า ที่สร้างล้อมองค์พระบรมธาตุเจดีย์ เรียงเป็นสามแถวอยู่ในผังสี่เหลี่ยมจัตุรัส โดยสร้างถัดออกมาเป็นชั้นๆ เจดีย์แต่ละแถวมีขนาดความสูงลดหลั่นลงมาจากเจดีย์ประธาน แถวของเจดีย์ลักษณะนี้พระบาทสมเด็จพระจุลจอมเกล้าเจ้าอยู่หัว มีพระราชหัตถเลขาถึงท่านกลาง—ลงวันที่ ๙ กรกฎาคม ร.ศ. ๑๑๗ (พ.ศ. ๒๔๔๑) ทรงเรียกเป็น “เกา” ในครั้งนั้นทรงมีพระราชศรัทธาให้ “...เจ้านายข้างหน้าข้างในได้รับปฏิสังขรณ์คนละเกา...” ทั้งยังได้ทรงบันทึกไว้ว่า “...พระเจดีย์รายรอบพระบรมธาตุนี้ ซึ่งเป็นของเก่า ๑๒๖ องค์ เป็น ๓ ขนาด หรือ ๓ องค์เกา...” ซึ่งในปัจจุบันได้เจนนับพระเจดีย์ทั้ง ๓ เกานี้ใหม่มีปรากฏจำนวนทั้งสิ้น ๑๑๒ องค์ อยู่ทางทิศตะวันออก ๒๓ องค์ ทางทิศตะวันตก ๒๔ องค์ ทางทิศเหนือ ๓๒ องค์ และทางทิศใต้ ๓๓ องค์ ด้วยเหตุว่าอาจจะล้มลงตามกาลเวลา ซึ่งทั้งหมดล้วนเป็นเจดีย์ทรงระฆัง ก่ออิฐฉาบปูนทาสีด้วยน้ำปูนดำ แต่ลดทอนรายละเอียดและขนาดลง กับทั้งไม่ทำยอดเป็นปล้องไฉนอย่างองค์พระบรมธาตุเจดีย์ พระเจดีย์รายกลุ่มนี้ถือเป็นเอกลักษณ์ของสถาปัตยกรรมด้านการสร้างกลุ่มเจดีย์ (หรือเจดีย์บริวาร) ของวัดพระมหาธาตุวรมหาวิหาร โดยแท้จริง

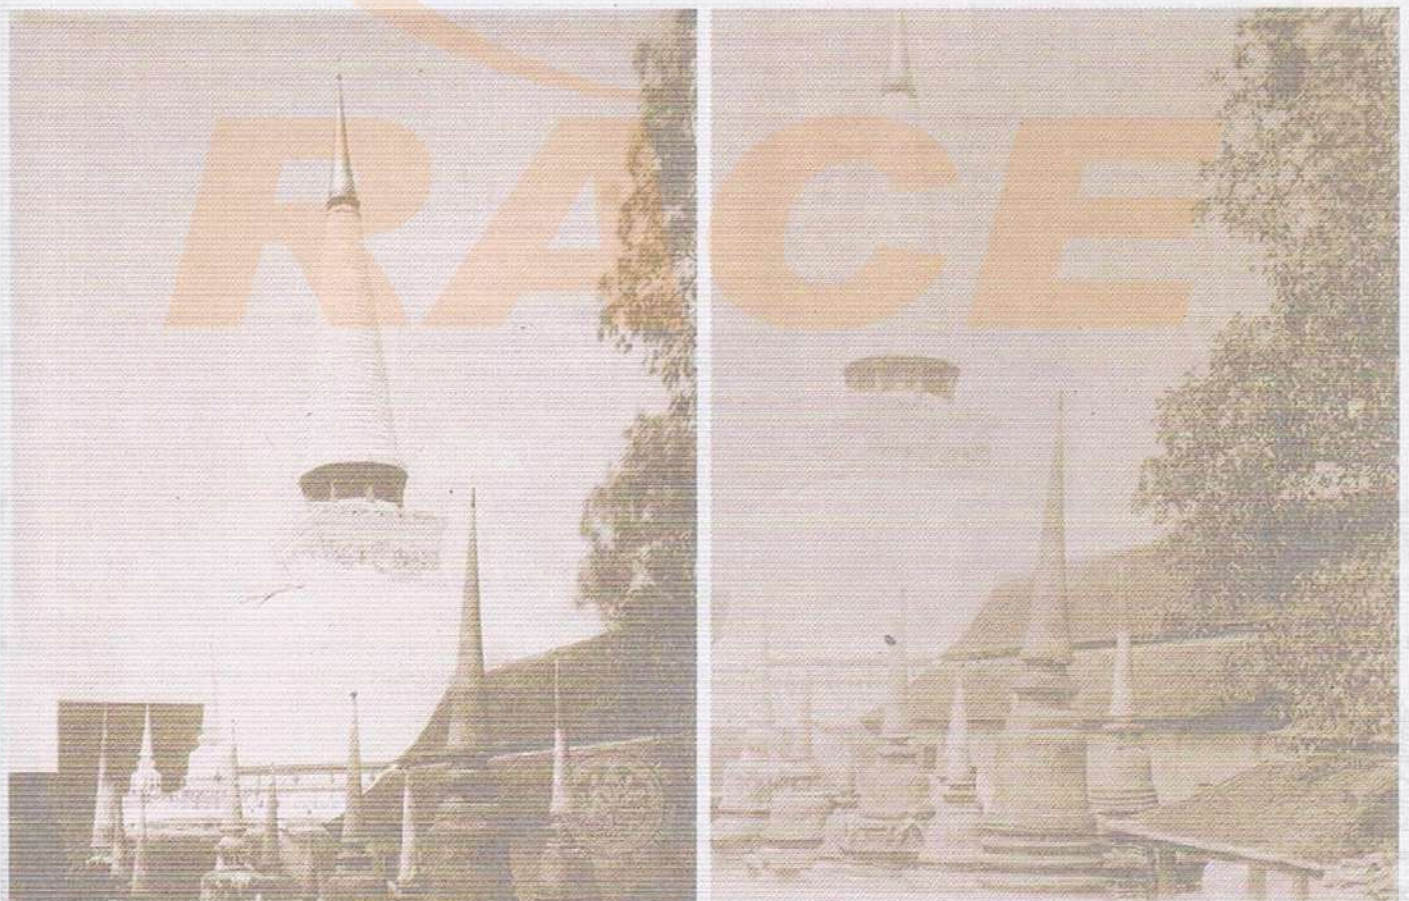
พระเจดีย์ราย มองจากด้านทิศเหนือ (ผ่านเจดีย์พระเจ้าศรีธรรมโศกราช)

แสดงภาพพระเจดีย์รายถ่ายจากมุมทิศตะวันออกเฉียงเหนือเข้าหาองค์พระบรมธาตุเจดีย์ ทั้งสองภาพถ่ายจากมุมใกล้เคียงกัน ภาพขวาเห็นส่วนหนึ่งของพระวิหารโพธิ์ลังกาเมื่อยังเป็นศาลาโถง ยอดของเจดีย์รายเป็นเม็دنําค้างทรงกลม และสภาพหลังคาพระวิหารทับเกษตรก่อนการปรับเพิ่มรางรองรับน้ำฝนจากท่อระบายน้ำปากท่อเป็นรูปสัตว์ปูนปั้น

ส่วนพระเจดีย์รายนี้ ถือเป็น “กลุ่มใหม่” ทบอยสร้างเพิ่มตามกำลังศรัทธาของพุทธศาสนิกชน โดยอาศัยแนวความคิด ความต้องการในการใช้สอยและวัสดุก่อสร้างในลักษณะเดิม แต่วางตำแหน่งที่ไม่ตรงแบบแผนเดิม หลายองค์สร้างเบี่ยงไปจากแนวเก่า รวมทั้งขนาดความสูงของเจดีย์ก็ไม่สม่ำเสมอ ส่วนใหญ่มักเป็นเจดีย์ทางทิศเหนือและทิศตะวันตกเฉียงเหนือซึ่งมี ๓๗ องค์ เจดีย์เหล่านี้สร้างขึ้นตามกำลังศรัทธาดังเช่นเจดีย์รายองค์ที่ ๑๒๔ ซึ่งดำเนินการโดยเจ้าคณะสงฆ์ไทยในรัฐเคดาห์ (ประเทศมาเลเซีย) มีจารึกแผ่นหินว่า “วันที่ ๒๖ สิงหาคม ๒๔๖๖ ท่านพระครูเขียว เจ้าคณะจังหวัดไทรบุรี พร้อมด้วยพระสงฆ์และทายกทายิกาทั้งหลาย ได้กระทำพระเจดีย์องค์นี้ไว้ในพระพุทธศาสนา ขอผลอันนี้จงสำเร็จแก่ข้าพเจ้าทั้งหลายสิ้นกาลนานเทอญ”

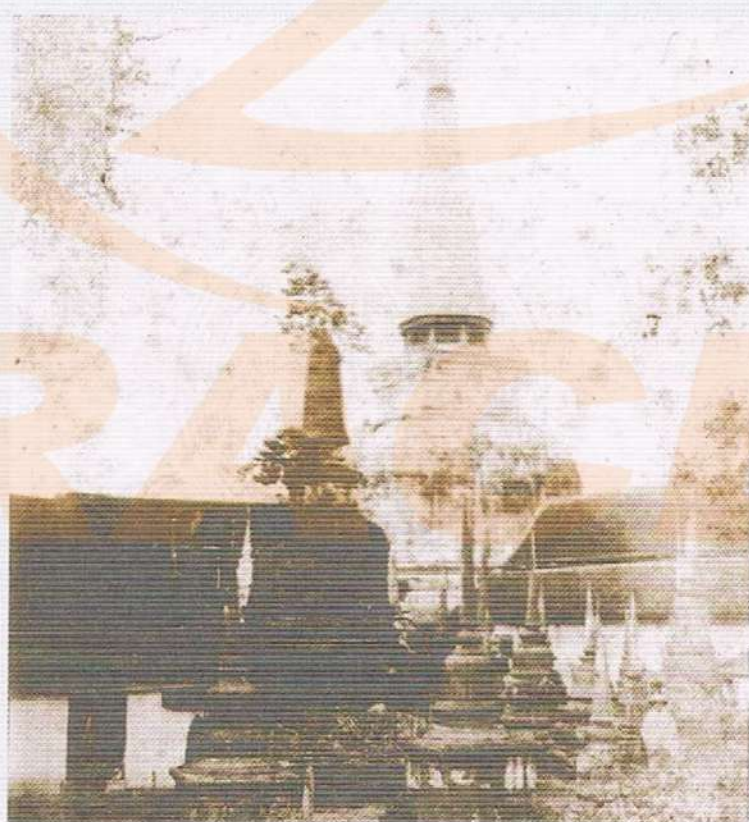
ภาพที่ ๐๑๙ : หอยจดหมายเหตุแห่งชาติ NAT-Po๒๙๘๗๕

พระเจดีย์รายบริเวณพระวิหารพระเจ้าศรีธรรมมาโคกราช

แสดงภาพพระเจดีย์รายถ่ายจากทิศตะวันออกเฉียงเหนือเข้าสู่องค์พระบรมธาตุเจดีย์ ที่มุมล่างขวาของภาพสังเกตเห็นบุรุษยืนอยู่บนส่วนฐานของพระเจดีย์รายองค์หนึ่ง ด้านซ้ายปรากฏพระวิหารพระเจ้าศรีธรรมมาโคกราช ซึ่งพบว่ามีช่องผนังทางเข้า - ออก ทางด้านข้างทางด้านทิศใต้ เป็นสี่เหลี่ยมช่องหนึ่งกับเป็นซุ้มยอดแหลมอีกช่องหนึ่ง ส่วนองค์พระเจดีย์อยู่ในสภาพยอดหักและมีต้นไม้ขึ้น และขณะนั้นยังไม่ได้ปรับเป็นปล้องไฉนอย่างในปัจจุบัน

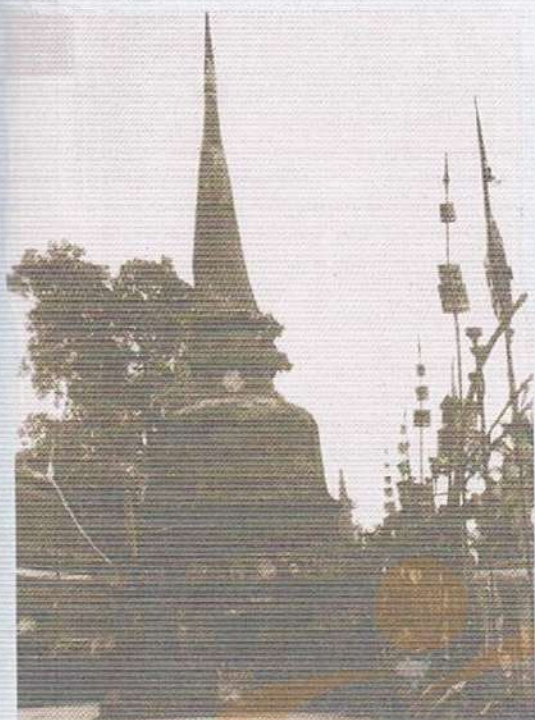
“เจดีย์ทิศ” (หรือเจดีย์ประจำมุม) เป็นเจดีย์ขนาดเล็ก  
สร้างอยู่ในตำแหน่งประจำทิศทั้งสี่ขององค์พระบรมธาตุ  
เจดีย์บนลานประทักษิณบางครั้งก็เรียก “เจดีย์ประจำมุม” เป็นองค์  
ประกอบที่ช่วยสร้างความหมายและความสมบูรณ์แก่องค์พระบรมธาตุ  
เจดีย์ในฐานะเป็น “ศูนย์กลางจักรวาล” ที่มีทิวทัศน์สี่ล้อมรอบ  
(ภาพนี้เป็นเจดีย์ทิศทางด้านทิศตะวันออกเฉียงเหนือ)

รูปแบบเจดีย์ทิศของพระบรมธาตุเจดีย์เป็นทรงระฆังคว่ำ มีบัลลังก์ ก้านฉัตร ปลียอดเรียงเรียวแหลมไม่ทำเป็นปล้องไฉน ตั้งอยู่บนฐานเขียงมีขั้วประดิษฐานพระพุทธรูป แนวคิดในการสร้าง เจดีย์ทิศมีความสัมพันธ์และสอดคล้องกับพระบรมธาตุไชยา (จังหวัดสุราษฎร์ธานี) เจดีย์นาคยวนที่พุกาม (ประเทศพม่า) และเจดีย์ จันทิเมนดุต ที่เมากอลัง (ประเทศอินโดนีเซีย)
