# วัดพระมหาธาตุวรมหาวิหาร ขึ้นบัญชีสู่มรดกโลก

ผศ.ฉัตรชัย ศุกระกาญจน์

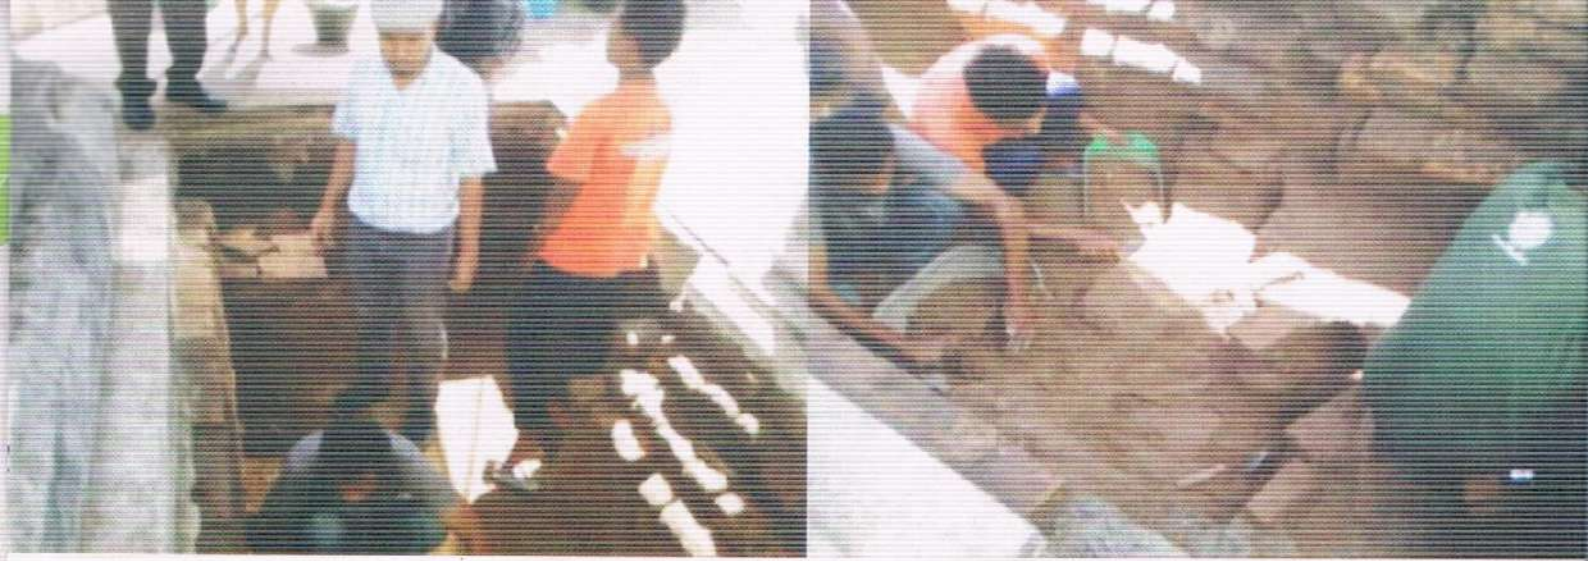
การขุดค้นทางโบราณคดีครั้งนี้ ทำให้เห็นได้อย่างชัดเจนว่าอิฐที่ฐานของเจดีย์  
รายกลุ่มชั้นนอก มีขนาดย่อมกว่าอิฐที่ฐานกลุ่มชั้นในอย่างเห็นชัด อีกทั้งวิธีเรียงอิฐ  
และการใช้ปูนเชื่อมหรือปูนต่อสอแตกต่างกันมา ทำให้ข้อสันนิษฐานที่ว่าเจดีย์ราย  
หรือเจดีย์บริวารชั้นนอกเพิ่งสร้างขึ้นภายหลังเป็นความจริงมากขึ้น
